HISTORIA DE LAS INFRACCIONES DE CELCO A LAS LEYES DE CHILE Y SU RESPONSABILIDAD EN EL DAÑO AMBIENTAL DEL SANTUARIO DEL RIO CRUCES

¿QUÉ DEMUESTRA EL ESTUDIO DE LA UNIVERSIDAD AUSTRAL DE CHILE RESPECTO AL IMPACTO DE LA PLANTA EN EL SANTUARIO?

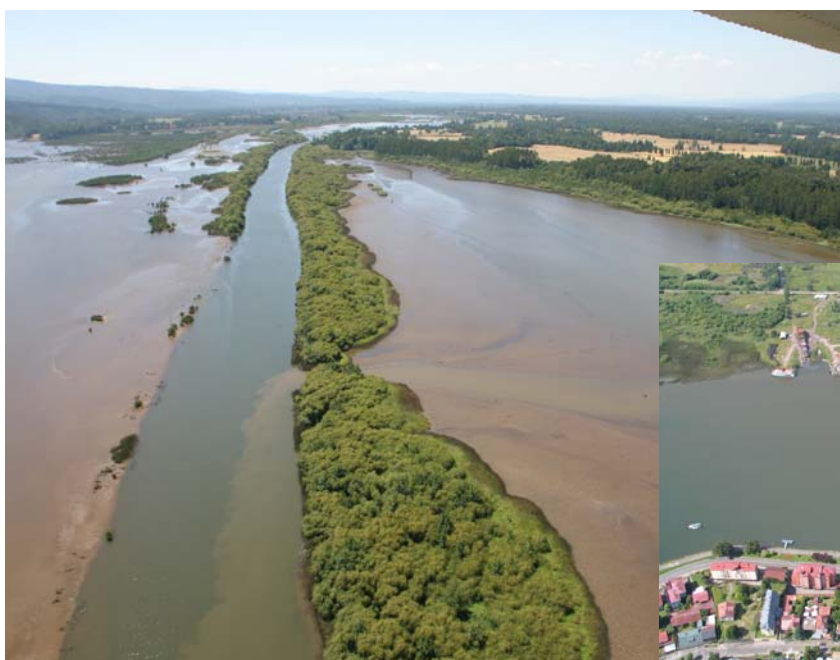
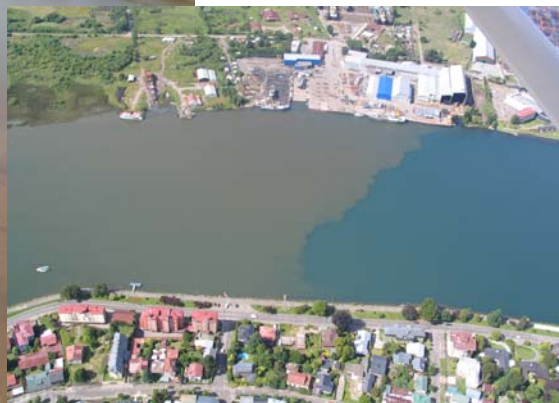
Utilizando como fuente los monitoreos realizados por CELCO, el estudio de la Universidad Austral de Chile establece que **entre abril y diciembre de 2004 se registró un aumento de las concentraciones y cargas netas de distintos contaminantes en el Río Cruces y el Santuario, los que afectaron seriamente la calidad del agua del ecosistema, sobrepasando su capacidad para diluirlos.** Ello causó la muerte por intoxicación de más de dos mil hectáreas de *Egeria densa* (luchecillo), producto de la acumulación de metales pesados, lo que a su vez causó la muerte de aves y animales por falta de alimento. Los metales fueron transportados por la columna de agua hasta el Río Valdivia, llegando al centro de la ciudad, como claramente ilustran las siguientes fotografías.

Fotografías aéreas tomadas en diciembre de 2004: Se observa la liberación y arrastre de sedimentos desde el Santuario del Río Cruces hacia la ciudad de Valdivia, como efecto de la muerte de la vegetación acuática. Los sedimentos contienen altos niveles de metales pesados.
